Gutachten

**„Aufnahme und Überprüfung der
Verkehrssicherheit des Baumbestandes auf
dem Grundstück sowie der in Pacht
befindlichen Immobilie der Lutter
Immobilien GmbH in Rostock, Hürbaasweg“**

Erstellungsdatum: 06.02.2013

Reg.Nr. VS 2/2013

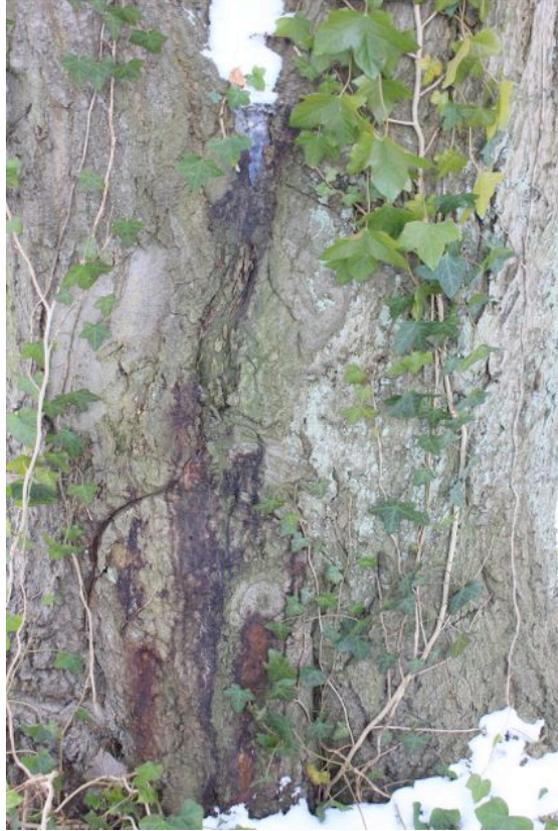
Abbildung 1- eingewachsene Vergablung mit Rissbildung an der Buche Nr. 221

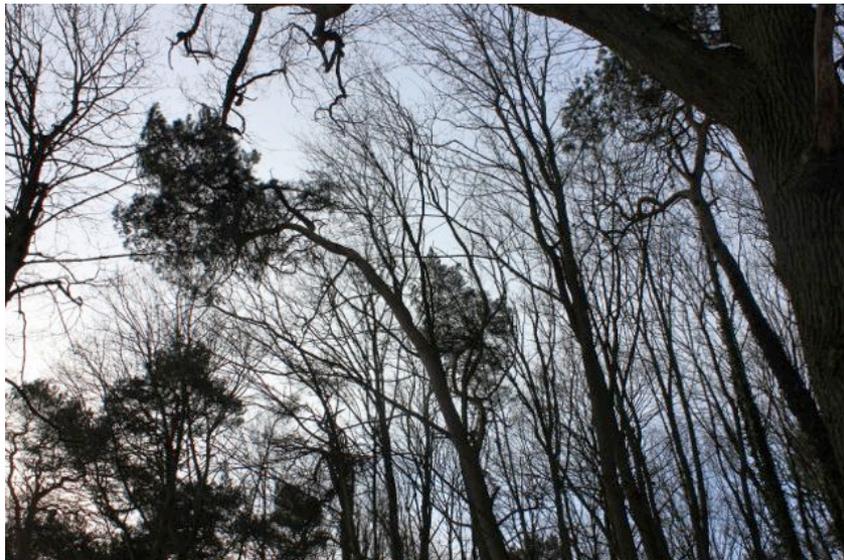
BNr. 190- Gemeine Kiefer

- ❖ Extremer Schrägstand des oberen Stammbereiches und der Krone
- ❖ Die Kiefer ist bei Schnee (vor allem bei Naßschnee) extrem stark bruchgefährdet.

Abbildung 2- extremer Schrägstand der Kiefer Nr. 190; hier liegt ein erhöhtes Bruchrisiko vor

Folgende Bäume müssen aufgrund einer nicht mehr ausreichenden Verkehrssicherheit gefällt werden.

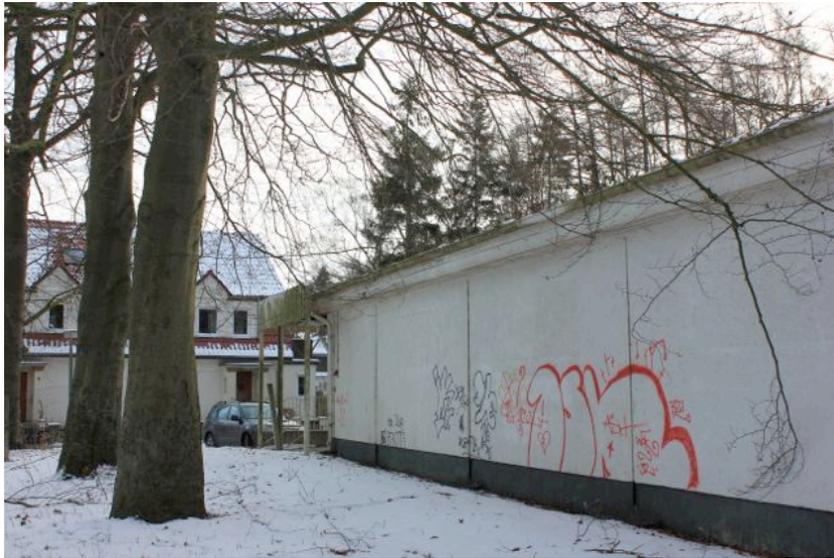
Die Altbuchen Nr. 205 und 207 stehen in unmittelbarer Nähe zum Gebäude (nördlich der Kaufhalle). Der Abstand des Gebäudes zu den beiden Buchen beträgt ca. 4 m. Die Kronen der Buchen haben einen ungefähren Kronendurchmesser von ca. 15m. Die Kronen beider Rotbuchen schlagen auf das Dach der Kaufhalle auf, wodurch es zu Beschädigungen des Daches kommen kann.

Weiterhin wird durch den geringen Abstand der Bäume zum Gebäude vermutet, dass sich auch hier ein Großteil der Wurzeln unterhalb des Gebäudes ausgebildet hat, wodurch es ebenfalls zu Beschädigungen an der baulichen Substanz kommen kann (wie bereits bei Ahorn erwähnt).

Abbildung 3- die Kronen der Buchen Nr. 205 und 207 schlagen schon auf das Dach der Kaufhalle auf; durch den Abriß des Gebäudes würden hier gravierende Beschädigungen im Kronen- und Wurzelbereich eintreten, die sich aufgrund der Nähe der Bäume zum Gebäude nicht verhindern lassen

Sollten bauliche Veränderungen an der Kaufhalle vorgenommen werden, so sollte eine Fällung der drei Bäume in Betracht gezogen werden, um zukünftige Schäden am Gebäude zu vermeiden. Erfolgt sogar ein Abriß der alten Kaufhalle, so werden die Beeinträchtigungen der Baumaßnahme auf die drei erwähnten Bäume als sehr hoch eingestuft.

werden gravierende Schäden an den drei Bäumen entstehen, die sie nicht bzw. nur schwer geschädigt überleben würden. Daher sollten die drei Bäume im Zuge einer Baumaßnahme gefällt werden.

Ein Belassen der Bäume bei Abriß der Kaufhalle wird durch den Sachverständigen nicht empfohlen.

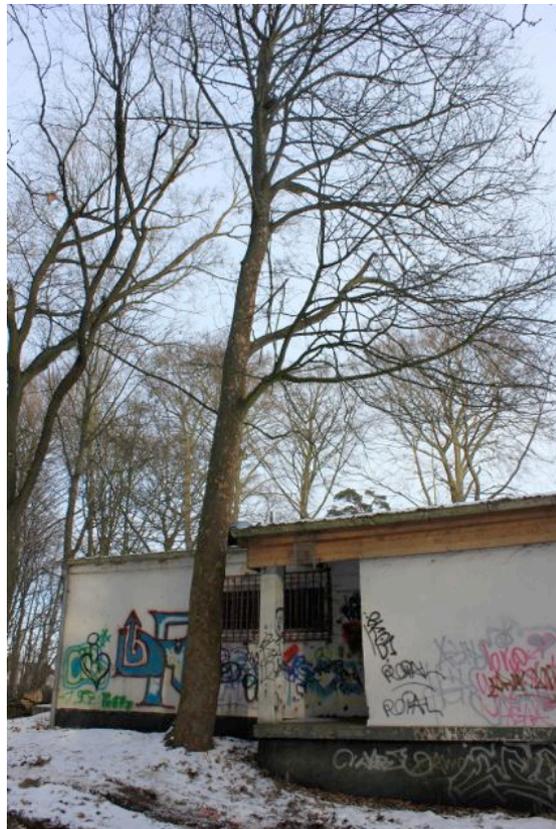
Baum Nr. 195 befindet sich nur 0,50m vom Gebäude entfernt. Es wird vermutet, dass durch das Wurzelwerk Schäden am Fundament entstanden sind bzw. entstehen könnten. Durch ein Unterwachsen des Fundaments durch das Wurzelwerk kann es durch Hebelwirkungen (Windlasteintrag über die Krone, die in die Wurzeln übertragen wird) zu Rissen im Fundament bzw. an den Wänden kommen.

Abbildung 4- Ahorn Nr. 195 steht direkt am Gebäude; beim Abriss des Gebäudes würde dieser Baum stark geschädigt werden
